## 福井県立恐竜博物館におけるモニタリング調査と防虫・防カビ対策

YABE, Atsushi (2008) Monitoring and controlling insect and fungal pests in Fukui Prefectural Dinosaur Museum. Mem. Fukui Pref. Dinosaur Mus. 7 : 117-125.

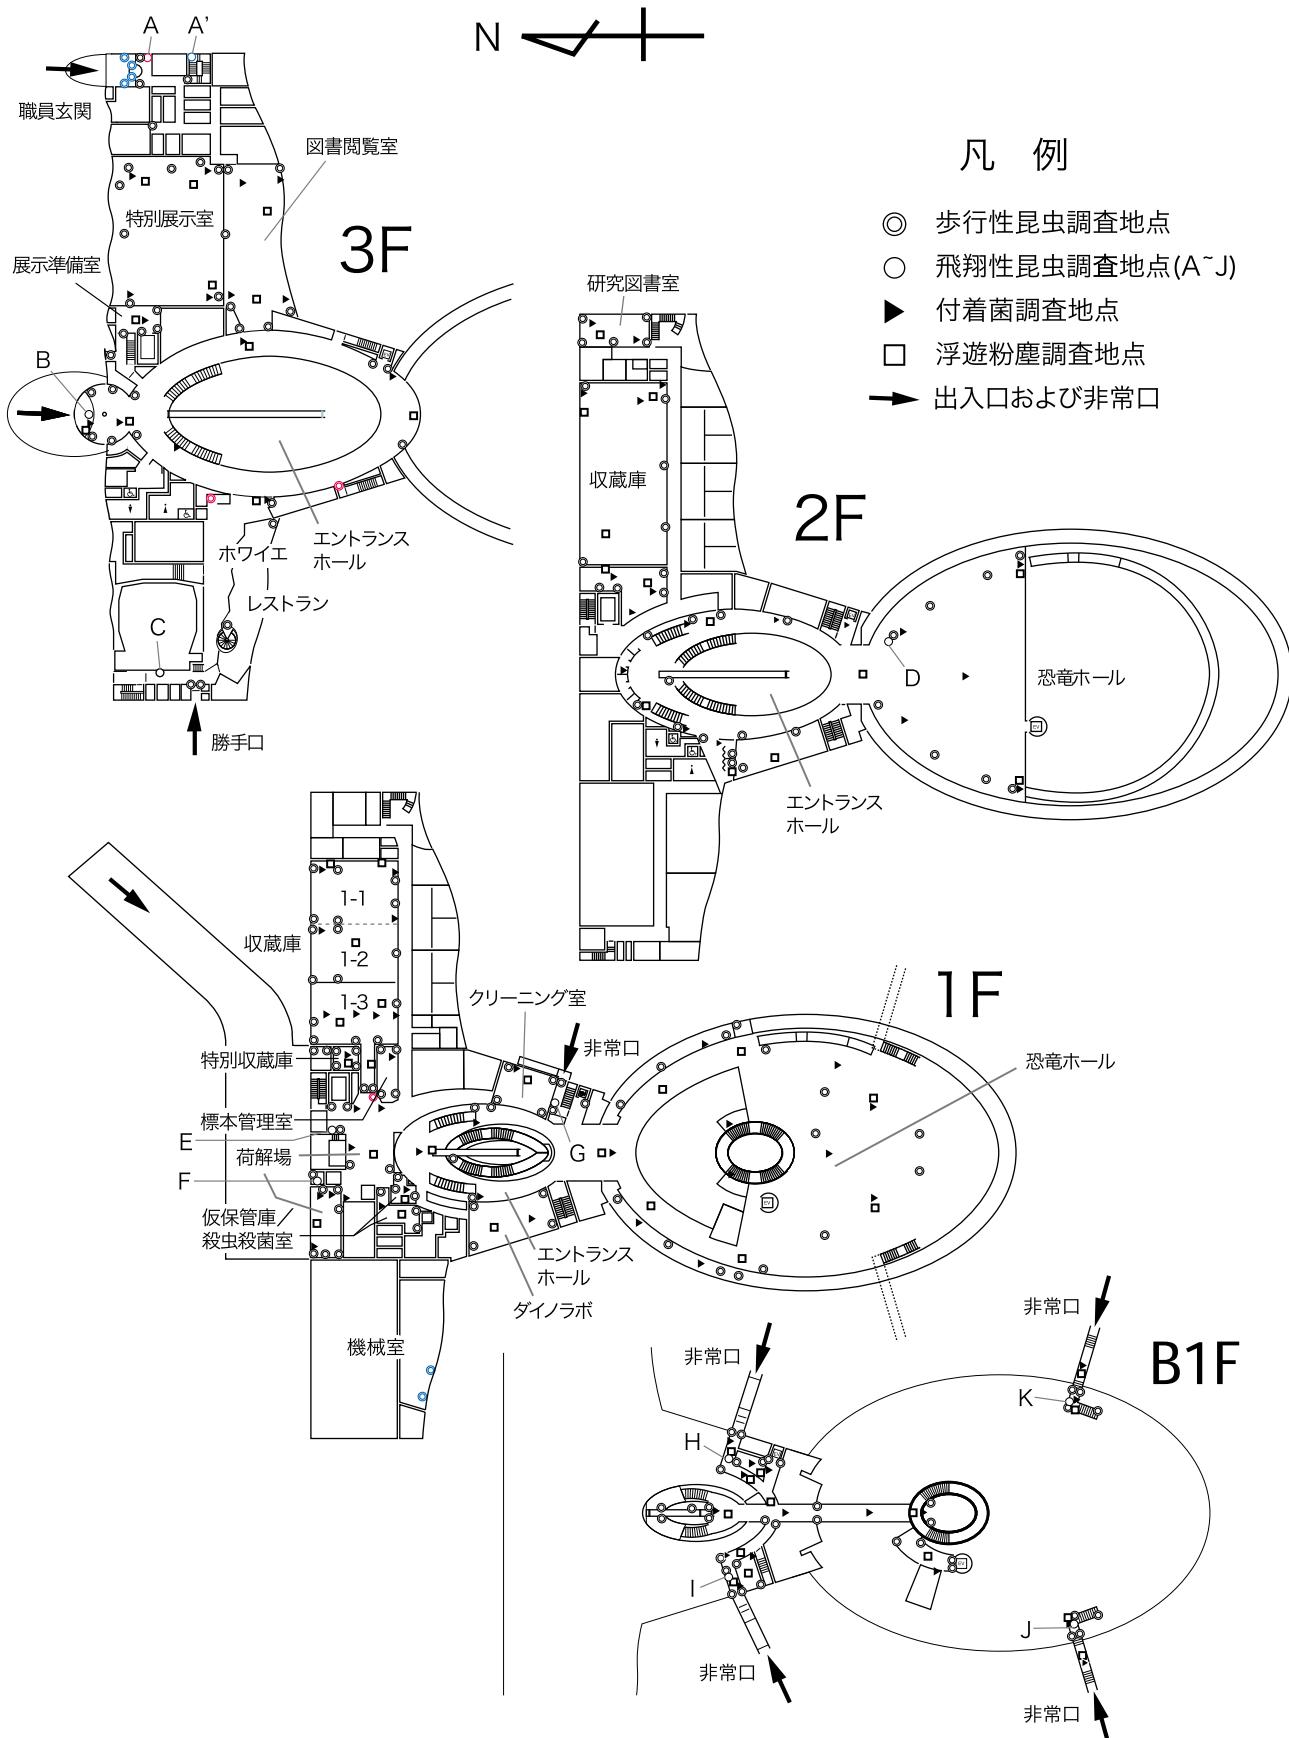
図2. 館内平面図と調査地点. 青色は2006年度に移動または追加した昆虫捕獲用トラップの設置地点、赤色は2006年度に調査を行わなかった地点を示す。

本調査の目的は、標本等に被害を与える可能性のある虫や菌の発生状況を把握することにあるため、資料の展示・収蔵空間と搬出入経路に調査地点を設定した(図2)。また、虫等の侵入経路を特定するため、来館者や館職員の出入口なども調査対象とし、昆虫相調査(飛翔性昆虫および歩行性昆虫)と環境調査(付着菌および浮遊粉塵調査)を行なった(表1)。昆虫相調査に際しては、自然史資料を対象とした基準がなかったため、「文化財害虫事典」(三浦ほか、2004)に掲載されている“文化財害虫”とともに、初回の調査で捕獲されたヒメマキムシ類(甲虫目ヒメマキムシ科)とムカデ類を注意種に設定し、それらの有無と発生数に着目した。

**歩行性昆虫調査:** 非誘因性の粘着トラップ（図3A）を2005年度は191箇所、2006年度には194箇所設置した（図2）。2006年度に設置数が増加した理由は、館内昆虫相との比較のため、館外の数箇所にトラップを設置したためである。設置場所によっては来館者の目に触れるため、トラップが来館者の注意を引かないように配慮するとともに、調査中の旨を記した注意書きの表示を行なった。2005年度は紙製トラップ（ビクター社製、ローチトラップ）を、2006年度はプラスチック製トラップ（住化エンビロサイエンス社製、バグトラップ）を利用した。紙製トラップは混雑時に踏み潰されることがあったが、気づいた時点で新しいトラップと入れ替え調査を継続した。どちらのトラップも非誘因性で調査条件に大きな違いはないと思ったが、前者ではしばしばムカデが捕獲されたのに対し、後者では1例のみであった。ムカデ駆除の効果とも考えられるが、トラップの設置場所以外で実際にムカデが目撃・捕獲されているため、間口の広さなどトラップの形状の違いが影響している可能性もある。

**飛翔性昆虫調査:** 紫外線を照射して走光性のある飛翔性昆虫を誘引し捕獲する調査用ライトトラップ（ベンハーフ蓉社製、ムシポン MP-600: 図3B）を11箇所に設置した（図2A～J）。調査期間中はトラップの電灯を24時間点灯し、1ヶ月間放置したのち回収し、テープに付着した昆虫類を同定・カウントした。トラップの設置場所は原則として出入口付近とし、比較のため恐竜ホール2階のエントランス側にも1箇所設置した（図2D）。これは、ドーム型の展示室が昼間の屋外やエントランスホールに比べて暗いため、走光性のある昆虫類が展示室にまで誘引される可能性は低いと考えたからである。

ライトトラップは走光性のある虫に対して極めて強い誘因性があるため、当然のことながら、設置位置には十分気をつける必要がある。2005年度には職員玄関内側（図2A）にトラップを設置したところ、ガラス面から光が漏れたため多くの昆虫が誘引された可能性があった。そこで、2006年度は屋外に紫外線が漏れない場所（A'）に設置しなおして調査を行なった。また、2005年度は、3階に設置したAとBを除き全てのトラップを床置きとしてい

**付着菌調査:** CP加ポテトデキストロース寒天（日本製薬社製）を使用した培地の表面を床面等に押しつけ、付着した真菌類を25°Cで4～5日培養し、発育したコロニー数をカウントした（スタンプアガーフ法：河上ほか、1975）。調査地点は資料の収蔵・展示空間の床面および展示ケース内の底面などとし、図2に示した83箇所に設定した（図2）。

**浮遊粉塵調査:** レーザーパーティクルカウンター（CLIMET社製、CI-500-04）を使用して、空気中に含まれる粉塵量を測定し、粒径0.3～0.5 μmおよび5.0～10.0 μmの粉塵数（1m<sup>3</sup>当たりの換算値）を調べた。調査地点は付着菌調査と同様に資料の展示・収蔵空間とし、空間ごとに最低1箇所、計60箇所で測定した（図2）。

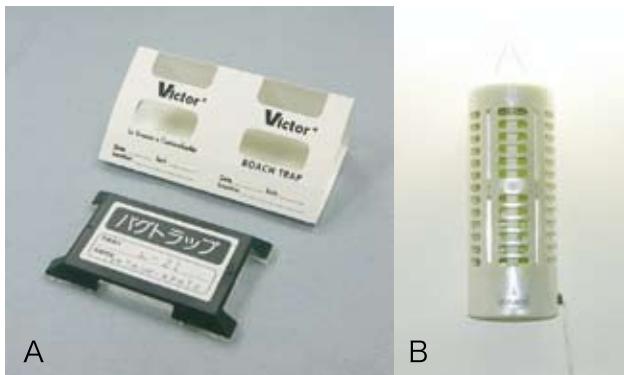
図3. 昆虫相調査に用いたトラップ. A. 粘着トラップ; B. ライトトラップ.
